Industriekultur

Grube Storch&Schöneberg

Röstofen Gosenbach

Röstöfen Biersdorf

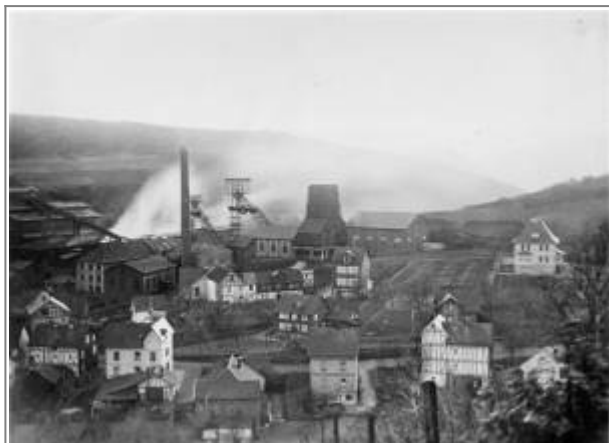
Um 1900 war die Grube Storch&Schöneberg die größte Spateisengrube Europas. Sie hatte eine Teufe von 1156m und eine Belegschaft von etwa 2000 Bergleuten. Auf dieser Grube wurden bis zur Stilllegung am 30. Januar 1942 ca. 16 Millionen Tonnen Erz gefördert. **Bildbeschreibung:** Vom Schornstein aus nach recht blickend sind die beiden Fördergerüste zu sehen. Hieran schließt sich das alte Fördermaschinenhaus an. Dann ist der Kühlturm zu erkennen und das neue Fördermaschinenhaus (Foto: Stefan Fenster)

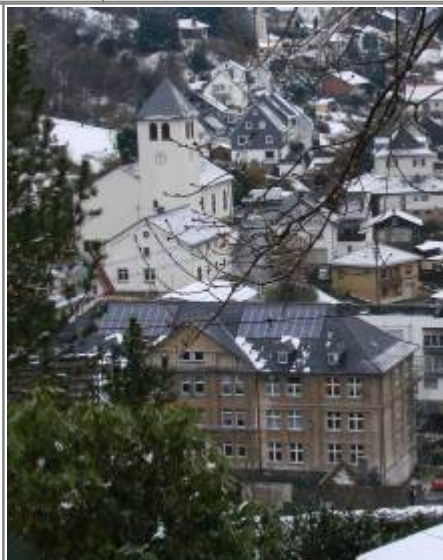
Ansicht aus den 30er Jahren und am verschneiten 23.08.2008. Hinter dem großen Verwaltungsgebäude und Schornstein des Kesselhauses ist das alte Maschinenhaus zu sehen. Im Anschluss daran steht ein hölzerner Kühlturm und dem sich dahinter befindlichen neuen Maschinenhaus. Dieses Maschinenhaus wurde zum Gotteshaus umgebaut. Am 23. März 1958 wurde die Einweihung des Gotteshauses gefeiert. Hier eine Aufnahme vom 23. März 2008.

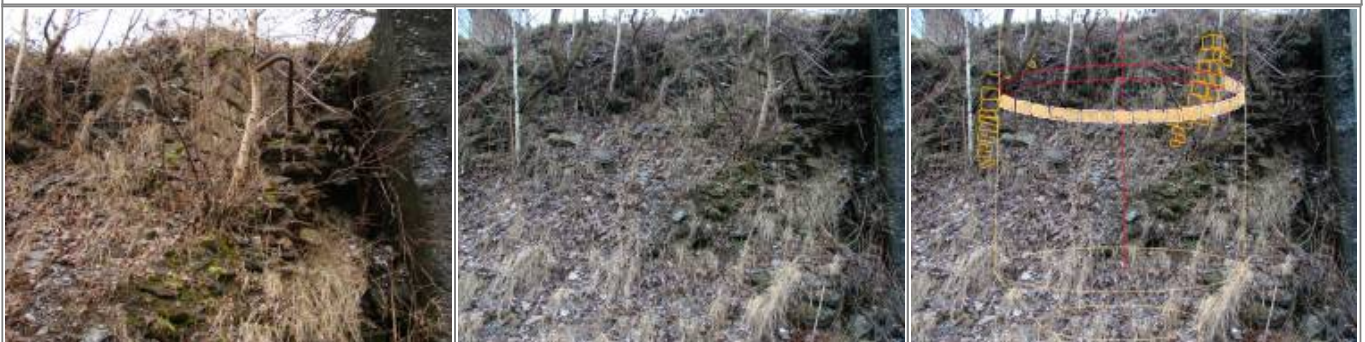
Ofenreste im Hang	Mauerreste	Mauerreste mit „Sehhilfe“
-------------------	------------	---------------------------

Rechts neben der Bruchsteinmauer ist noch ein angeschnittener Rest eines Röstofens. Hier sieht man bei näherer Betrachtung die Mauerung.

1862 wurden die ersten Röstöfen gebaut und dann ständig ergänzt. So standen 31 Röstöfen direkt an der Grube Storch und Schöneberg, 4 in Niederschelden, 10 am Hüttenplatz. In den folgenden Jahren kamen noch sieben weitere Öfen hinzu. Von den 14 Röstöfen aus der Zeit von 1862 bis 1895 sind noch zwei Öfen sichtbar. Wahrscheinlich befinden sich hinter einem Erdkegel noch zwei weitere Öfen. In der Außenwand fallen vor allem die Öffnungen unter niedrigen Flachbögen auf, aus denen das Röstgut entnommen wurde. Heute sind die Öffnungen zugemauert, der rechte Teil der Ofenwand wird aus statischen Gründen von zwei Betonpfeilern gestützt.

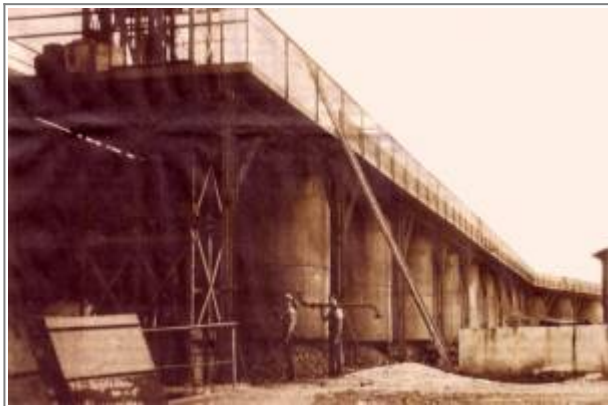
Während die ersten Röstöfen „in den Hang hinein“ gebaut wurden sind spätere Anlagen aus Eisen in direkter Nähe zum Förderschacht errichtet worden. Diese Bild der Röstofenanlage ist von der Grube Bautenberg bei Wilden.

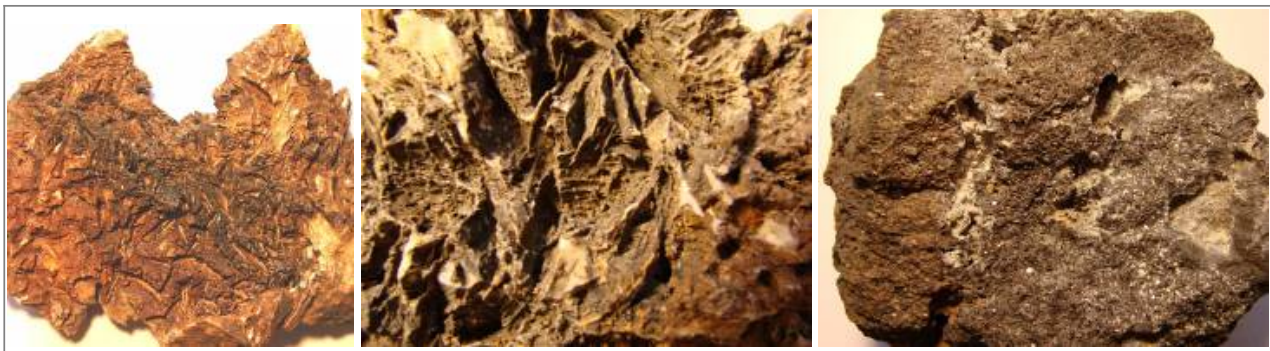
Rostspat ist gerösteter Spateisenstein (Fe_2CO_3). Hier ein geröstetes Erzstück mit 46 % Fe (Eisen) und 8 % Mn (Mangan) mit Kupferkies. Durch die Hitzeeinwirkung beim Rösten verbrannte der ungeliebte Schwefelkies (siehe Klüfte und Einschnitte).

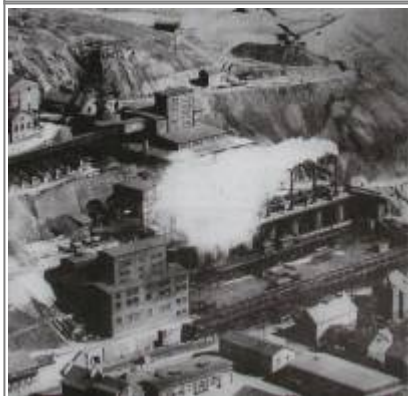
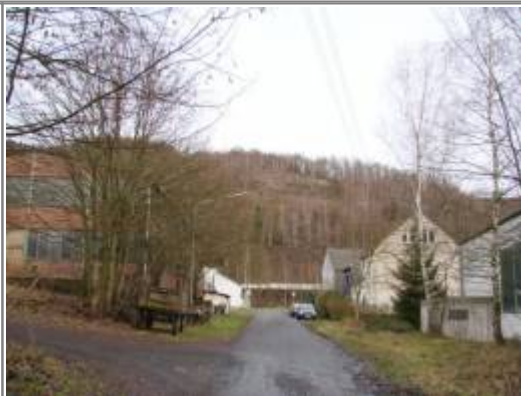
Gegenüber der Grube Füsseberg steht hinter der Bahnlinie in Biersdorf / Daaden der letzte Röstofen des „Siegerlandes“. Es soll sich dabei um einen von vier Röstöfen handeln der im Jahr 1905 von der **Gewerkschaft „Glaskopf“** errichtet wurde.

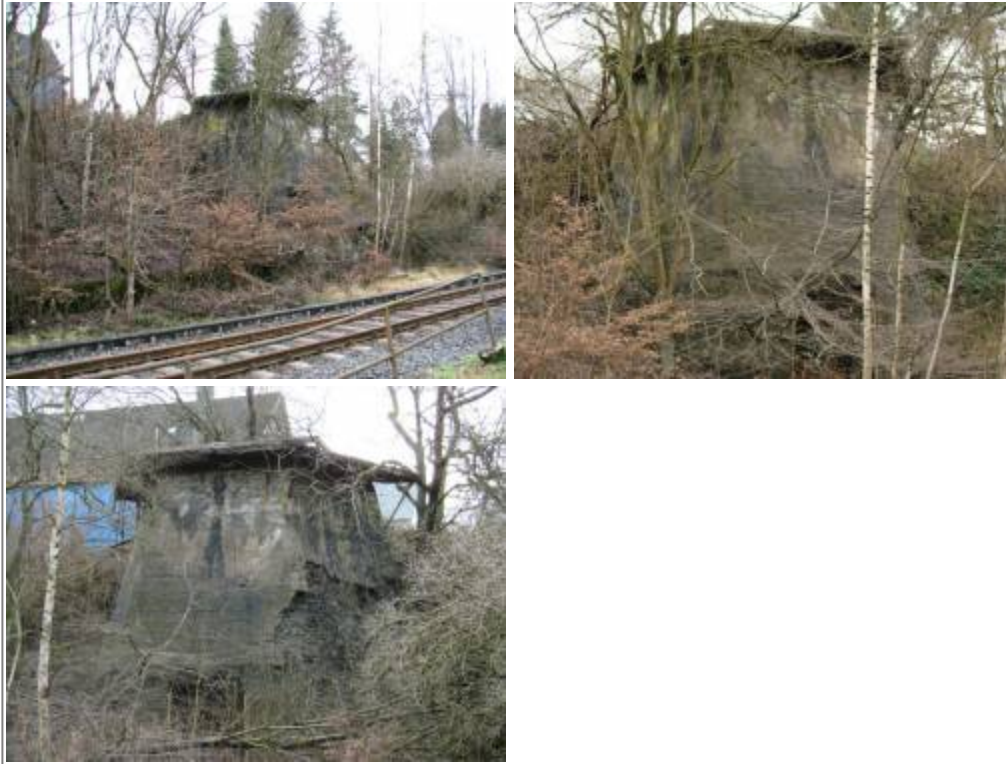
Rösten von Eisenerz: Nachdem der Spateisenstein zu Tage gefördert wurde er in Brecheranlagen gebrochen. Das taube Gestein wurde per Hand ausgelesen oder durch Maschinen entfernt. Danach kam das Erz in einen Röstöfen. Hier wurde bei großer Hitze z.B. Wasser und Schwefel ausgeschieden. Durch das Rösten wurde der Spateisenstein in Eisenoxid umgewandelt. Dies führte zu einer Erhöhung des Eisengehalts bei gleichzeitiger Gewichtsreduzierung. Negativer Nebeneffekt war die Umweltverschmutzung. Die Abgase führten zu den typisch kahlen Berghängen in der Nähe der Röstanlagen (siehe Bild Füsseberg mit 8 Röstöfen).
