Rösten von Erzen

Röstofen Gosenbach

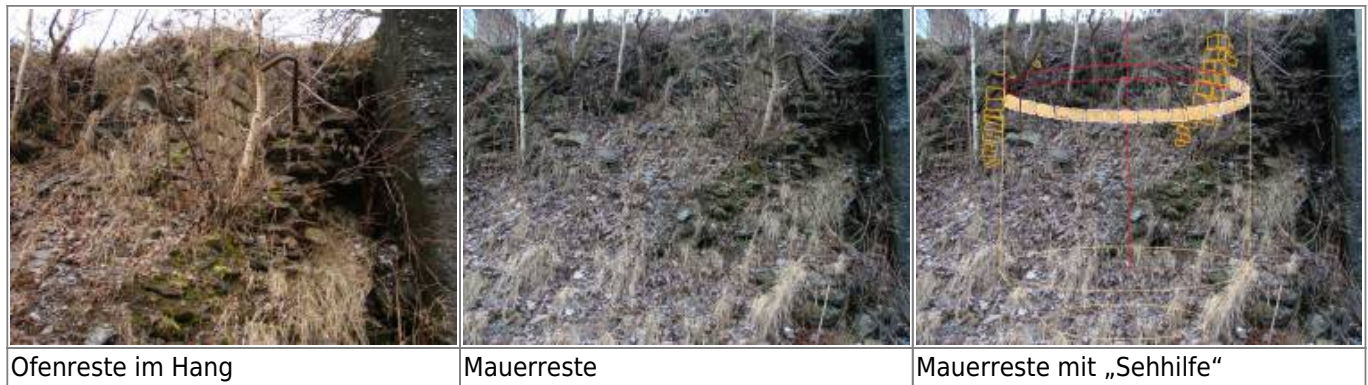
Rechts neben der Bruchsteinmauer ist noch ein angeschnittener Rest eines Röstofens. Hier sieht man bei näherer Betrachtung die Mauerung.

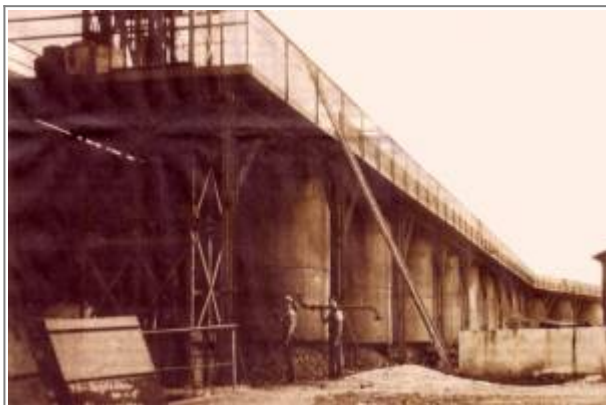
Während die ersten Röstöfen „in den Hang hinein“ gebaut wurden sind spätere Anlagen aus Eisen in direkter Nähe zum Förderschacht errichtet worden. Diese Bild der Röstofenanlage ist von der Grube Bautenberg bei Wilden.

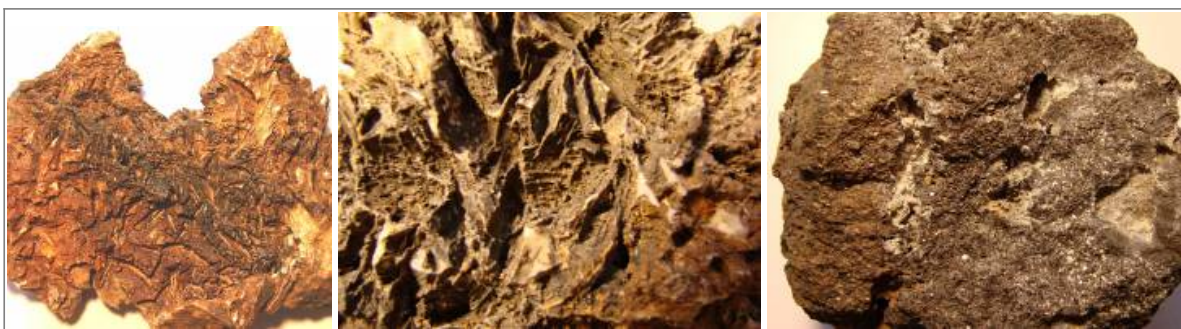
Rostspat ist gerösteter Spateisenstein (Fe_2CO_3). Hier ein geröstetes Erzstück mit 46 % Fe (Eisen) und 8 % Mn (Mangan) mit Kupferkies. Durch die Hitzeeinwirkung beim Rösten verbrannte der ungeliebte Schwefelkies (siehe Klüfte und Einschnitte).
