# Rösten von Erzen

## Röstofen Gosenbach

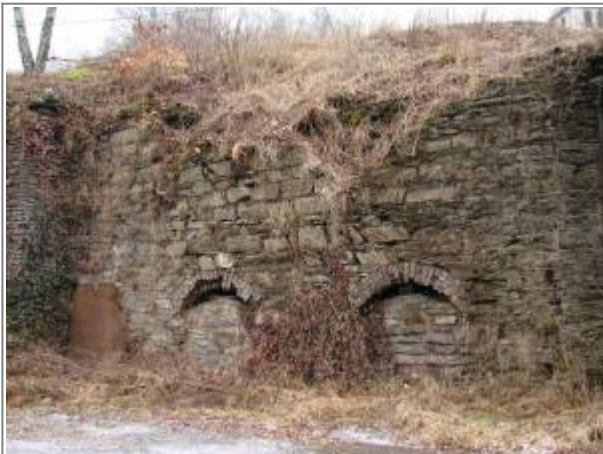
Auf den ersten Blick sieht die alte Bruchsteinwand an der Straßengabelung Gosenbacher Hütte/Am Honigsmund im Siegener Ortsteil Gosenbach wie eine gewöhnliche Stützmauer aus. Tatsächlich ist sie aber Teil einer in den Hang gebauten ehemaligen Röstofenanlage der Spateisengrube Storch & Schöneberg. Die Anlage diente in der Zeit von 1862 bis 1911 zur Aufbereitung von Roherzen. Hinter der Bruchsteinwand verborgen befinden sich noch die verfüllten Ofenschächte, die aus Schamottesteinen kreisrund gemauert sind. Diese Schächte wurden von oben beschickt. Auf dieser oberen Ebene standen die Betriebsgebäude und die Fördergerüste des Alten und Neuen Schachtes. So ergaben sich kurze Wege von den Schächten zu den Öfen.

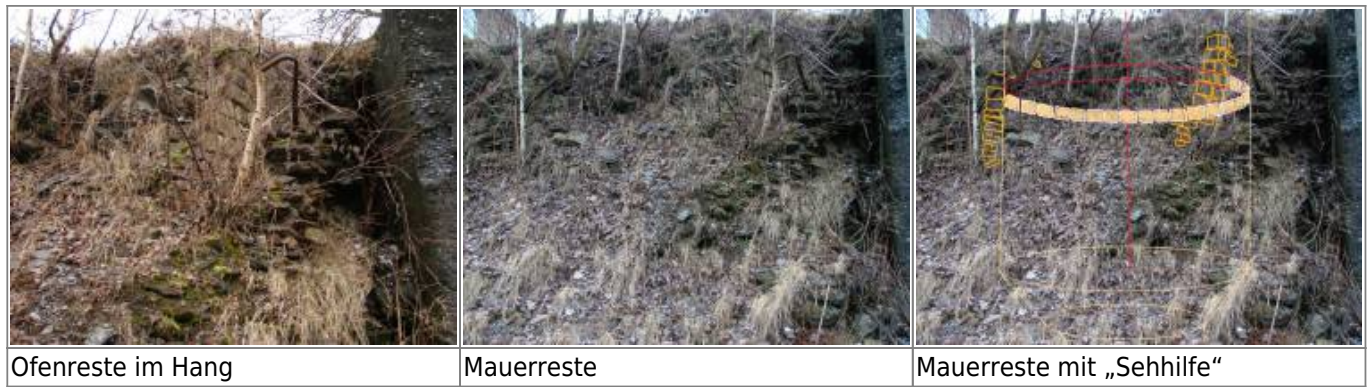
Rechts neben der Bruchsteinmauer ist noch ein angeschnittener Rest eines Röstofens. Hier sieht man bei näherer Betrachtung die Mauerung.

1862 wurden die ersten Röstöfen gebaut und dann ständig ergänzt. So standen 31 Röstöfen direkt an der Grube Storch und Schöneberg, 4 in Niederschelden, 10 am Hüttenplatz. In den folgenden Jahren kamen noch sieben weitere Öfen hinzu. Von den 14 Röstöfen aus der Zeit von 1862 bis 1895 sind noch zwei Öfen sichtbar. Wahrscheinlich befinden sich hinter einem Erdkegel noch zwei weitere Öfen. In der Außenwand fallen vor allem die Öffnungen unter niedrigen Flachbögen auf, aus denen das Röstgut entnommen wurde. Heute sind die Öffnungen zugemauert, der rechte Teil der Ofenwand wird aus statischen Gründen von zwei Betonpfeilern gestützt.

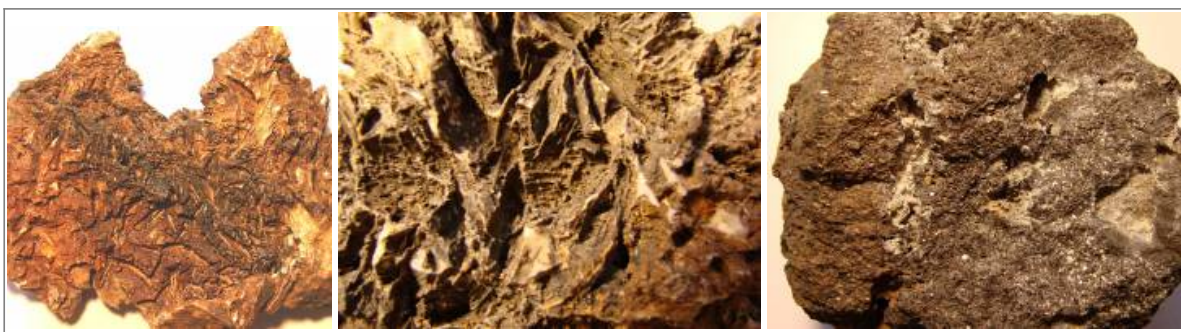
Rostspat ist gerösteter Spateisenstein ( $\text{Fe}_2\text{CO}_3$ ). Hier ein geröstetes Erzstück mit 46 % Fe (Eisen) und 8 % Mn (Mangan) mit Kupferkies. Durch die Hitzeeinwirkung beim Rösten verbrannte der ungeliebte Schwefelkies (siehe Klüfte und Einschnitte).

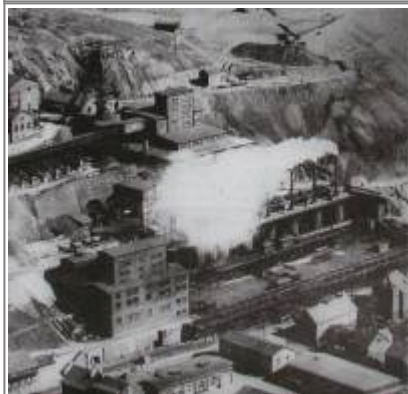
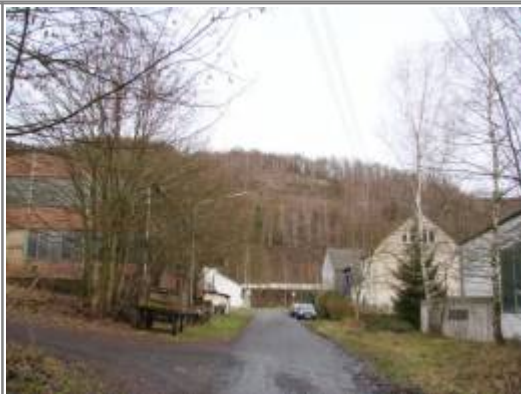
**Gegenüber der Grube Füsseberg** steht hinter der Bahnlinie in Biersdorf / Daaden der letzte Röstofen des „Siegerlandes“. Es soll sich dabei um einen von vier Röstöfen handeln der im Jahr 1905 von der **Gewerkschaft „Glaskopf“** errichtet wurde.

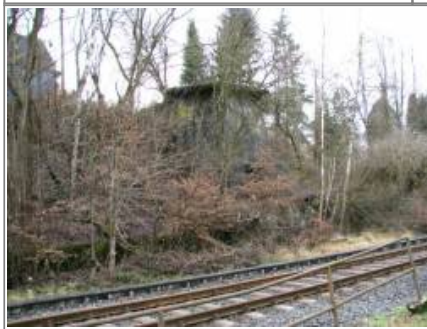
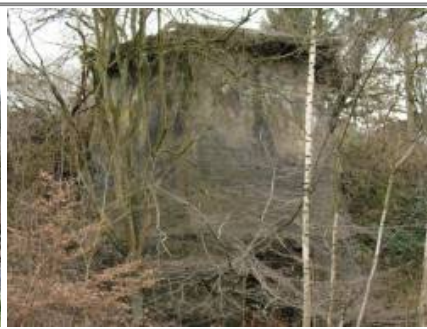
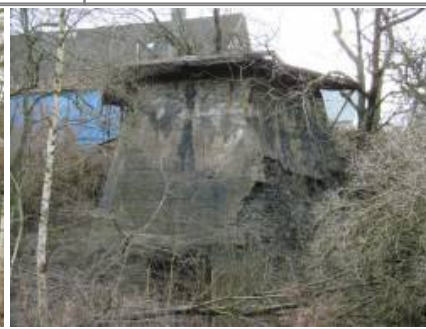
**Rösten von Eisenerz:** Nachdem der Spateisenstein zu Tage gefördert war wurde er in Brecheranlagen gebrochen. Das taube Gestein wurde per Hand ausgelesen oder durch Maschinen entfernt. Danach kam das Erz in einen Röstöfen. Hier wurde bei großer Hitze z.B. Wasser und Schwefel ausgeschieden. Durch das Rösten wurde der Spateisenstein in Eisenoxid umgewandelt. Dies

fürhte zu einer Erhöhung des Eisengehalts bei gleichzeitiger Gewichtsreduzierung. Negativer Nebeneffekt war die Umweltverschmutzung. Die Abgase führten zu den typisch kahlen Berghängen in der Nähe der Röstanlagen (siehe Bild Füsseberg mit 8 Röstöfen).

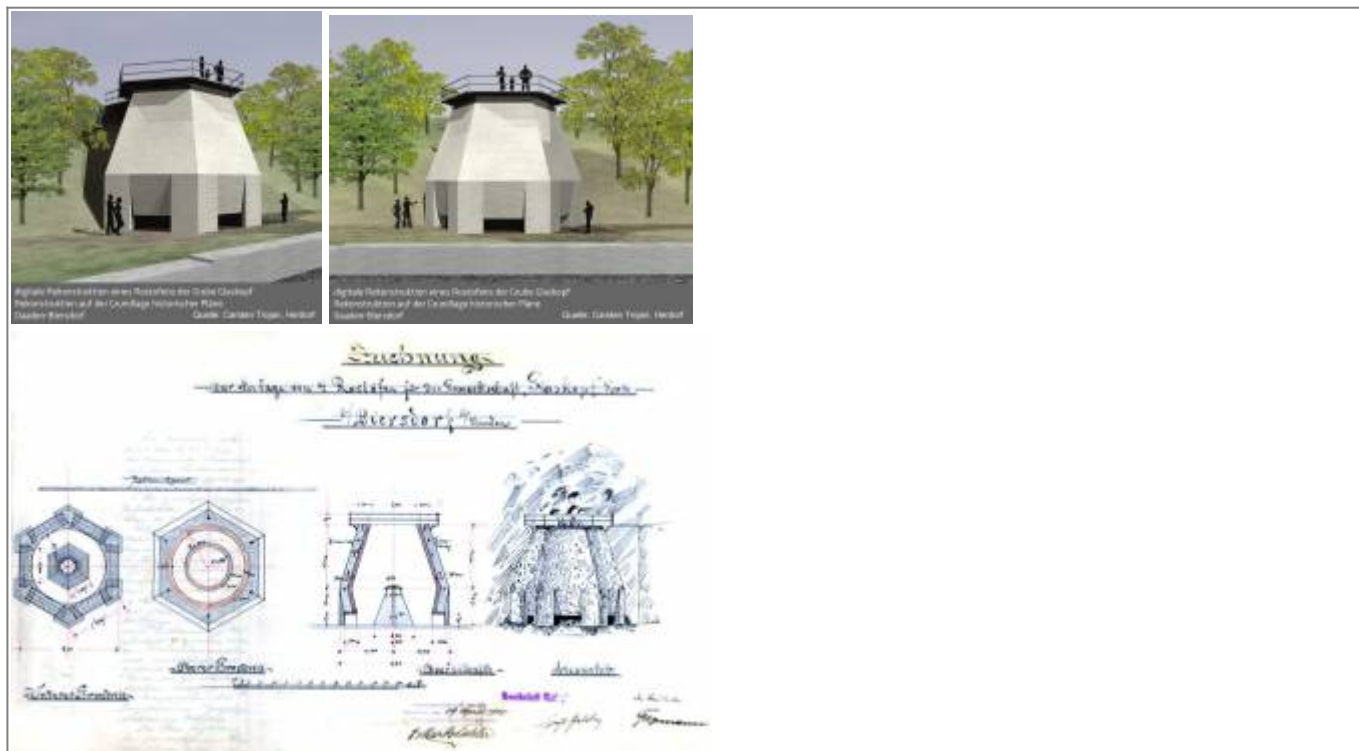
Digitale Rekonstruktion von Carsten Trojan, Herdorf
